# Sanacija krova Tvornice pamučne industrije u Dugoj Resi

## Mapeplan M kao rješenje za hidroizolaciju ravnog krova tvornice

**Tvornica pamučne industrije u Dugoj Resi,** Duga Resa

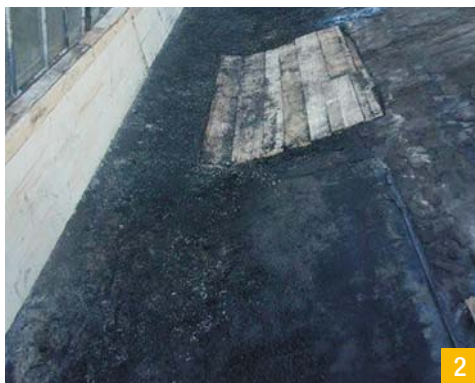
**Slika 2:** Faza sanacije atike ispod svjetlarnika i dijela daščane oplata.

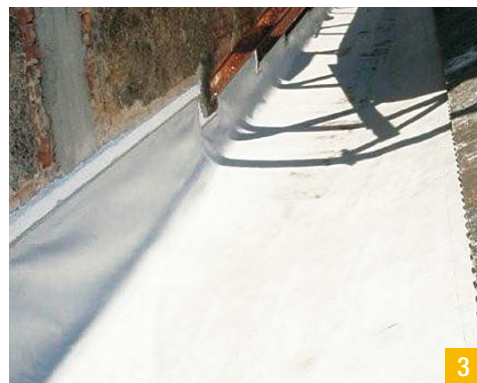
**Slika 3:** Krov hale nakon sanacije Mapeplan-om M.
