# Sanacija krova Tvornice pamučne industrije u Dugoj Resi

## Mapeplan M kao rješenje za hidroizolaciju ravnog krova tvornice

**Tvornica pamučne industrije u Dugoj Resi,** Duga Resa

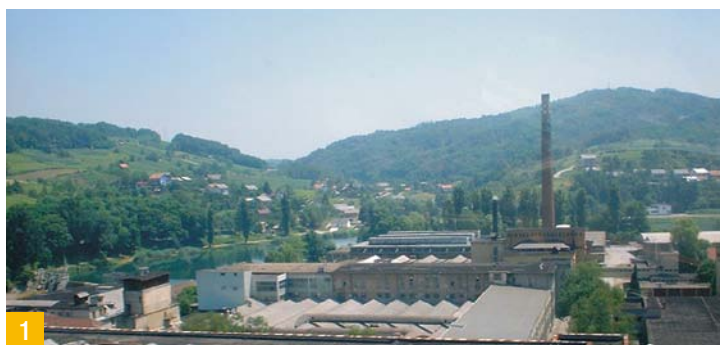
**Slika 1:** Pogled na tvornicu uz rijeku Mrežnicu.

**Slika 2:** Faza sanacije atike ispod svjetlarnika i dijela daščane oplata.

**Slika 3:** Krov hale nakon sanacije Mapeplan-om M.
