# Tvornica 'Model pakiranja'

Sanacija krova tvornice kartonske ambalaže sintetičkom folijom Mapeplan®

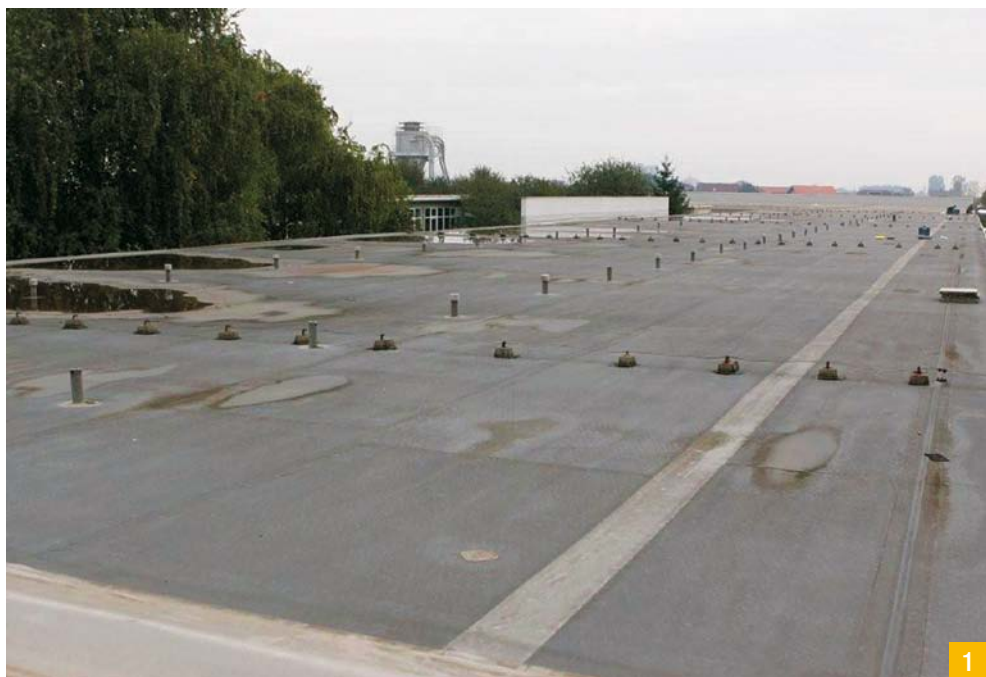
Uvidom u stanje tvornice ustanovljeno je da je postojeća izolacija popucala na mjestu postavljanja čavala pri čemu je ključnu ulogu imala dotrajalost same izolacije. Pričvršćivanje stare izolacije iz-

**Slika 1:** Stanje prije sanacije – zadržavanje vode zbog loše odvodnje.

vodilo se ili neadekvatnom dužinom čavala ili nedovoljnim pribijanjem čavala prilikom postavljanja hidroizolacije mehaničkim putem. Drugi faktor oštećenja bilo je nepravilno izvođenje padova prema slivnicima i njihovo začepljenje. Na taj način voda se zadržavala na površini te je uslijed ciklusa smrzavanja - odmrzavanja uzrokovala pucanje hidroizolacije. Treći bitan faktor oštećenja bila je činjenica da nije izvedena zaštita hidroizolacije geotkaninom. Budući da se radi o krovu s balastom, abrazija uzrokovana nasipavanjem agregata i nabijanjem uzrokovala je površinsko oštećenje hidroizolacije na pojedinim mjestima. Naravno, na ovakvom tipu krova trebaju se poštovati neka pravila za zelene krovove budući da se tijekom vremena uslijed ispiranja agregata iznad hidroizolacije stvara sloj plodnog tla, na kojem sjemenke nošene vjetrom mogu opteretiti hidroizolaciju svojim korijenjem.

S obzirom na navedene probleme, za sanaciju je odabrana sintetička hidroizolacija za ravne krovove MAPEPLAN® B, debljine 1,5 mm, na bazi PVC-P, ojačane

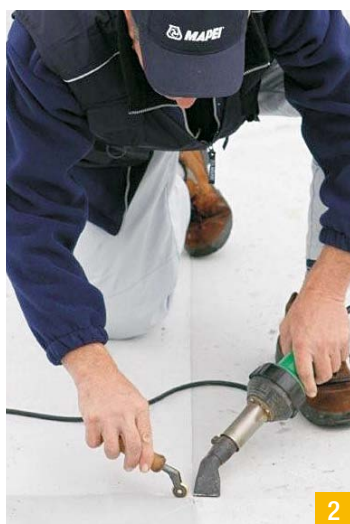
**Slika 2:** Izvedba ručnog varenja preklopa.

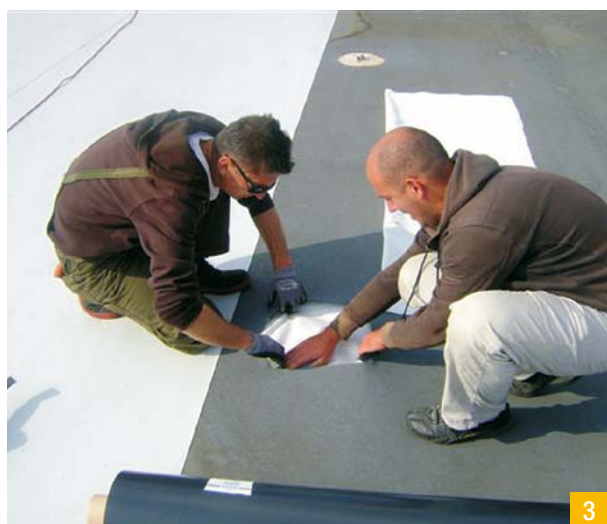
**Slika 3:** Profiliranje na mjestu postavljanja odzračnika.

eventualnog oštećenja buduće hidroizolacije, izvedeni su novi naglavci MAPEPLAN® – aeratori sa zaštitnim čepom. Oštećeni slivnici zamijenjeni su novima i povezani nearmiranom sintetičkom folijom MAPEPLAN® D. Da bi se lakše izveli vanjski i unutarnji kutovi, korišteni su tvornički pripremljeni elementi MAPEPLAN®. Sintetička folija povezana je s atikom pomoću kaširanog lima MAPEPLAN® mehaničkim pričvršćenjem za zid i zabrtvljena jednokomponentnim poliuretanskim kitom visokog modula elastičnosti MAPEFLEX PU 45 koji se inače može koristiti i kao ljepilo.

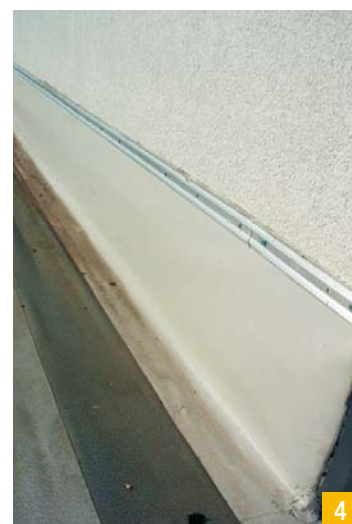
**Slika 4:** Detalj izvedbe atike.

uračunati i površinu sintetičke folije koja se postavlja uz atiku te pri tome poštivati hrvatske norme.

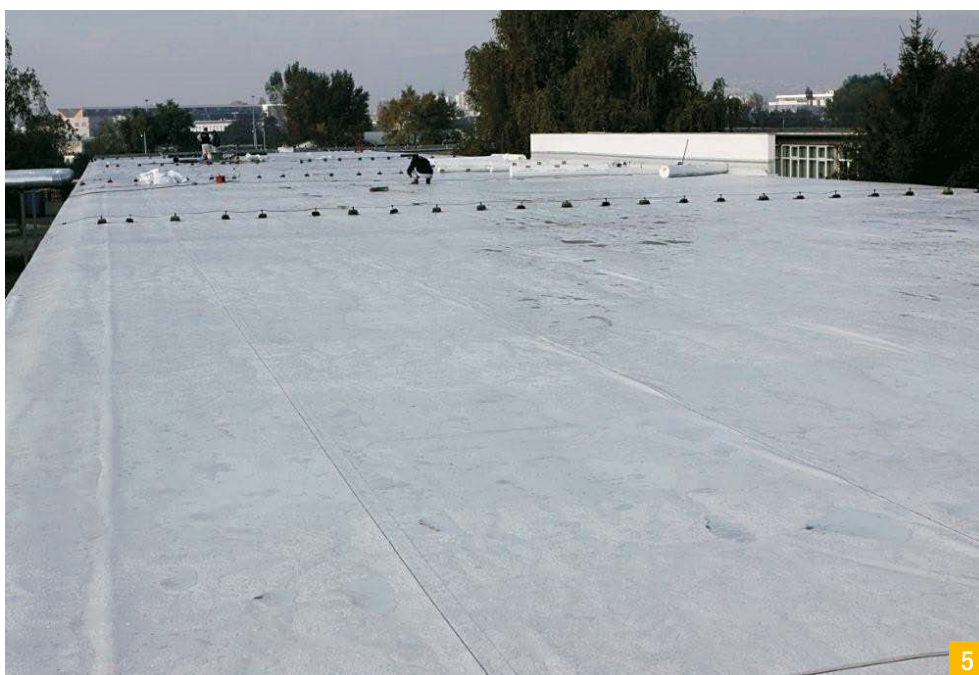
**Slika 5:** Krov tvornice s položenim Mapeplan-om.

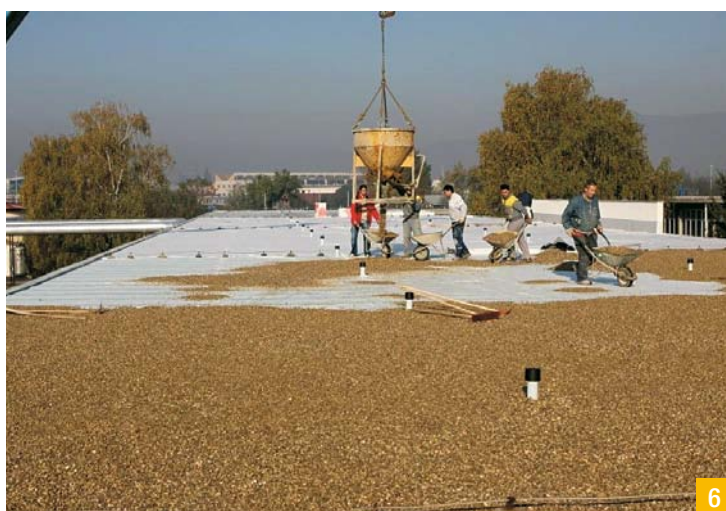
**Slika 6:** Posljednja faza radova – posipavanje šljunka na foliju Mapeplan B.

Prije nasipavanja balasta izvedena je zaštita geotkaninom. Nakon toga krov je bio spreman za tehnički pregled.
